VALLE DE CHALCO
SOLIDARIDAD

BOLETÍN INFORMATIVO

GOBIERNO DE VALLE DE CHALCO INICIA TRABAJOS PARA REPARAR EL HUNDIMIENTO REGISTRADO ENTRE LA CALLE SUR 16 Y AVENIDA ALFREDO DEL MAZO

Valle de Chalco Solidaridad a 26 de junio de 2024

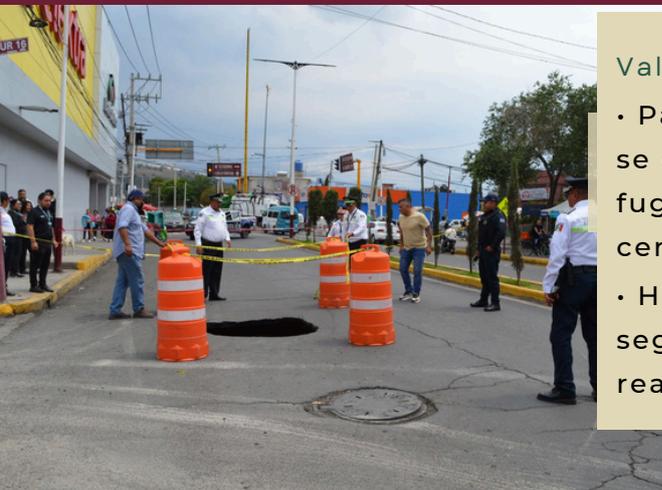
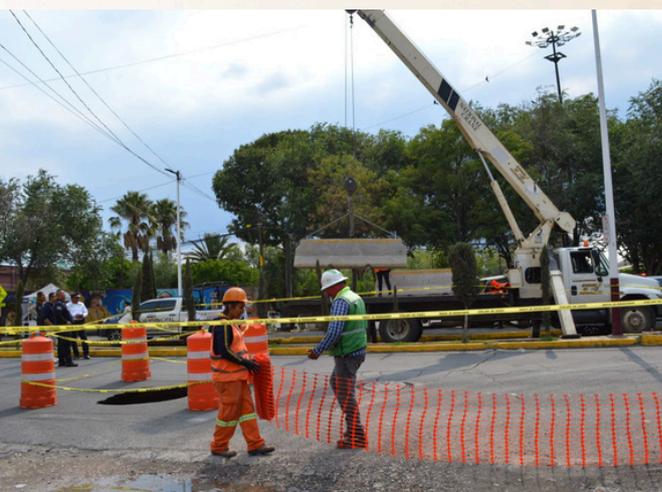
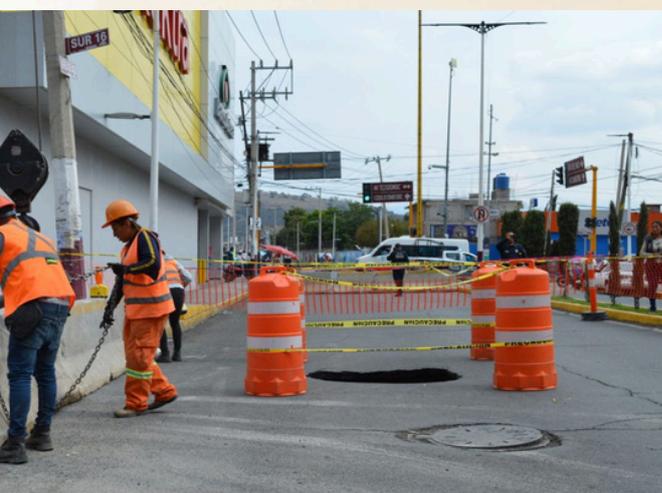
- Para seguridad de vecinos el área fue acordonada y se determinó que la afectación se originó por una fuga de aguas residuales registrada en un colector cercano.
- Habrá cortes a la circulación para garantizar la seguridad de trabajadores y la comunidad mientras se realizan los trabajos de reparación.

Tras acordonar el área para seguridad de vecinos, automovilistas y usuarios del transporte público de la colonia Jardín, se determinó que el hundimiento registrado entre la calle de Sur 16 y la avenida Alfredo Del Mazo se ocasionó por un desfase en la tubería de un colector ubicado a un par de metros.

Se trata de un socavón ocasionado por una fuga de aguas residuales presentada a causa de un desfase en la tubería de un colector de 52" de diámetro, señaló el director del Organismo Público Descentralizado para la Prestación de los Servicios de Agua Potable, Alcantarillado y Saneamiento.

El colector está a unos metros del hundimiento, tiene una profundidad aproximada de cuatro metros y se estima que la fuga que provocó la erosión fue ocasionada por los asentamientos naturales del terreno, los últimos movimientos sísmicos y las intensas precipitaciones pluviales registradas.

Por lo que las Direcciones de Gobierno, Seguridad Pública y Tránsito Municipal, Obras Públicas, Protección Civil y H. Cuerpo de Bomberos, además de ODAPAS ya iniciaron el establecimiento de las medidas a aplicar para garantizar la correcta reparación del hundimiento y evitar accidentes durante la realización de los trabajos que podrían extenderse hasta por siete días.
